CASO CLINICO: Ceramco[®]3

“CERÁMICA SOBRE METAL:
CADA DÍA MAYOR EXIGENCIA”

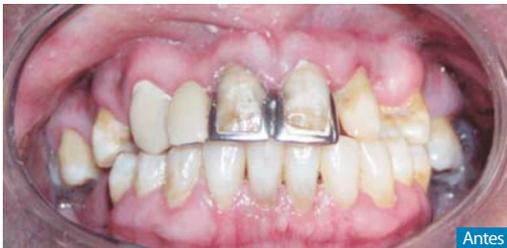
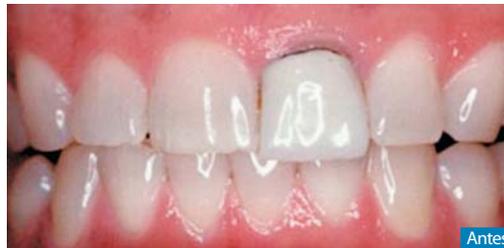
Corona metal porcelana
confeccionadas 30 y 25
años atrás

Si buscamos imágenes de coronas anteriores 15 o 20 años atrás podemos notar a simple vista donde está la corona y cual es una pieza vital; es efecto del tan característico borde negro en cervical o la falta de naturalidad en la corona. Pero cada día la exigencia es mayor y no podemos dejar de considerar que el tipo de corona más estudiada y reconocida en el transcurso de los años es la de metal porcelana.

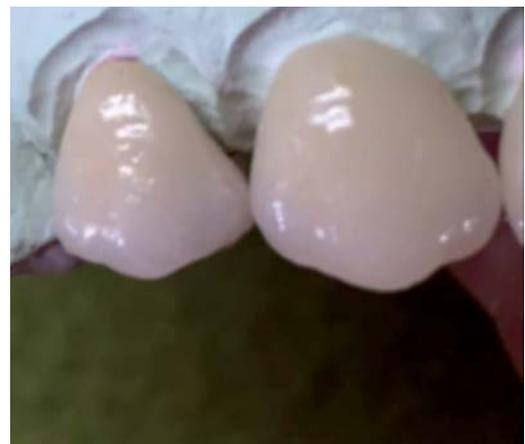
CORONA PIEZA 5 SOBRE METAL; PIEZA 6 CERÁMICA INYECTADA DR. ROBINSON GONZÁLEZ

En el presente caso se pueden observar 2 coronas sin mayor diferencia de tonos entre una corona y otra. Nada nos haría pensar que nuestra pieza 5 se encuentra sin hombro cerámico ya que no presenta bordes negros; esto debido al opaco en pasta con partículas tan finas que no dejan bordes cervicales con granos gruesos que generan un abultamiento en el borde cervical produciendo un borde cervical gris.

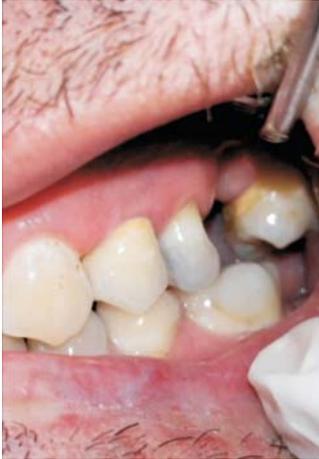
**DR. NICOLÁS PALOMINOS
CORONA METAL PORCELANA PIEZA 12 CON HOMBRO CERÁMICO**

Se aprecia en la imagen una complementación muy natural de colores y textura.
Se trabajó con polvos stain de forma interna y la elección de traslúcidos también fue la más acertada. Se utilizó cerámica de hombro (margin) lo que ayudó a lograr una unión cervical uniforme y natural aún en una preparación supra gingival.
Por todo lo conversado anteriormente “Ceramco 3” es una opción que nos entrega confianza y calidad disponible en colores clásicos y 3d master.
Comencemos a disfrutar la magia de lo natural aún en rehabilitaciones metal porcelana.
